ゼノアハンマナイフモア：火災を起こさないために

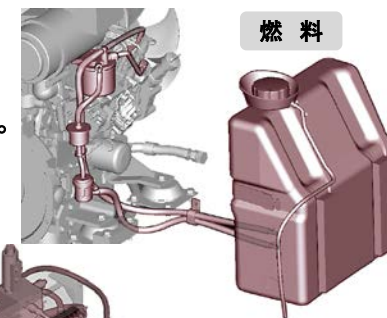
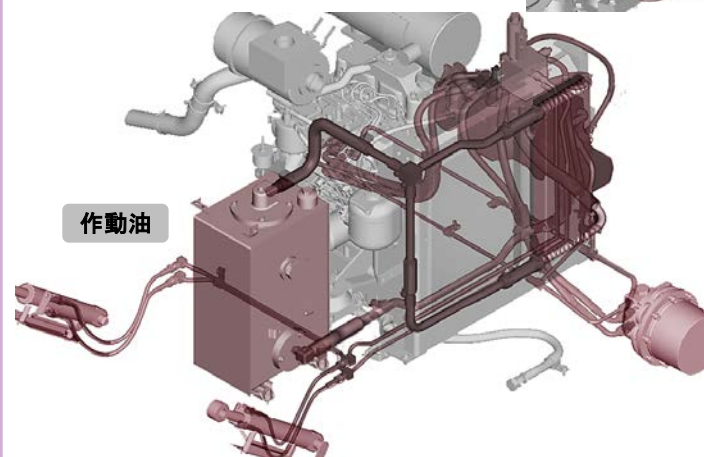
⚠ 燃料/作動油タンク、配管の点検ポイント

- 各部に燃料漏れやしみはないか。
- 作動油のレベルは適正か。
- 各部に作動油漏れやしみはないか。
